ZNALECKÝ POSUDEK Č. 060-029122

k posouzení stavebního stavu díla: Roztoky u Prahy-Vodojem Žalov, 2 x 2 000 m³, oprava vnitřního líce pravé akumulární komory (na základě provedeného průzkumu stávajícího stavu) jako podkladu ke zpracování projektu pro zadání sanace objektu.

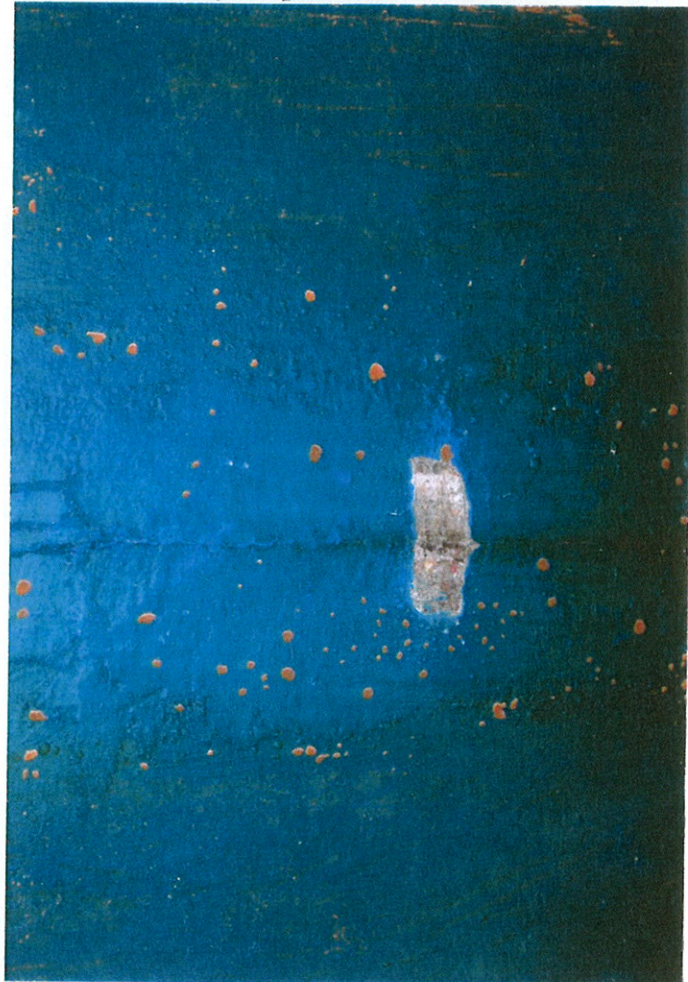
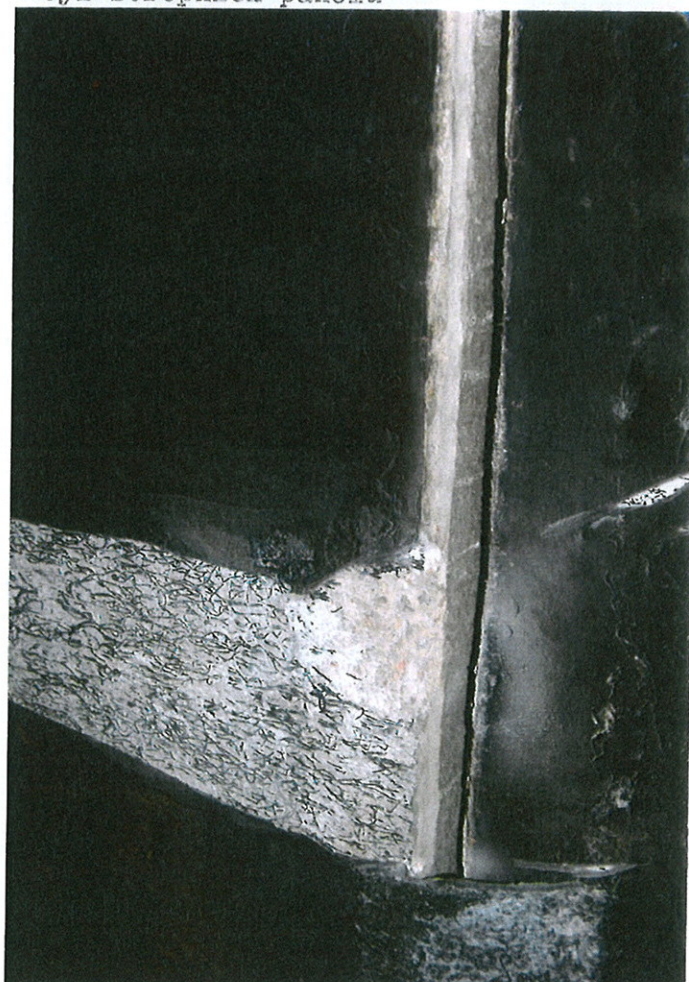
Styk stropních panelů

Po odkrytí izolace na panelech (styk dvou panelů) je spára vyplněná zálivkou - cementovou maltou. Na podhledu stropu nejsou patrné žádné poruchy.

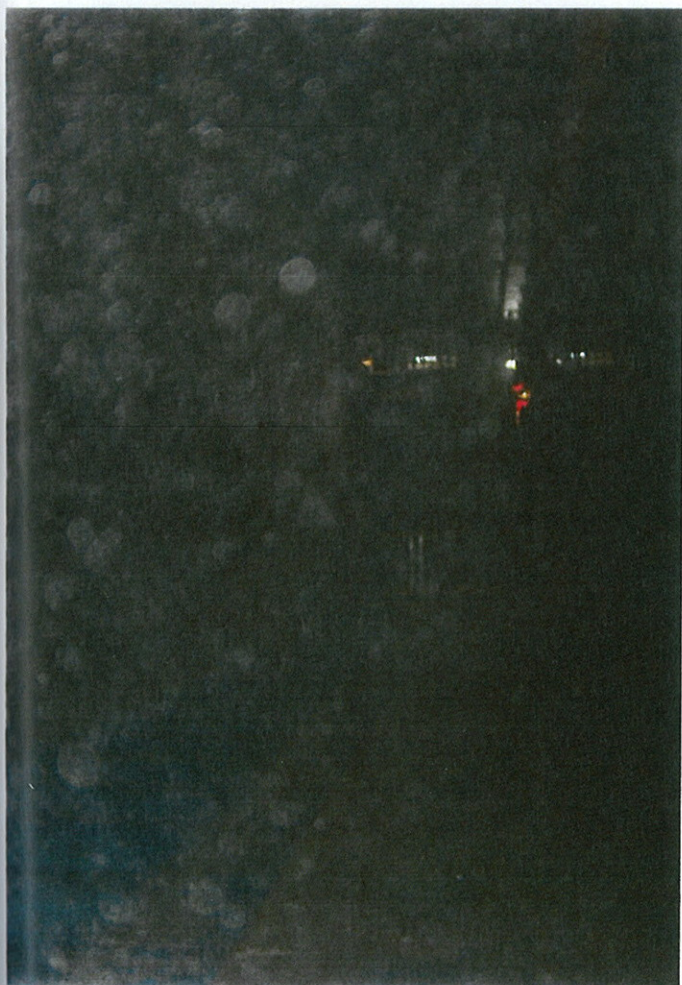
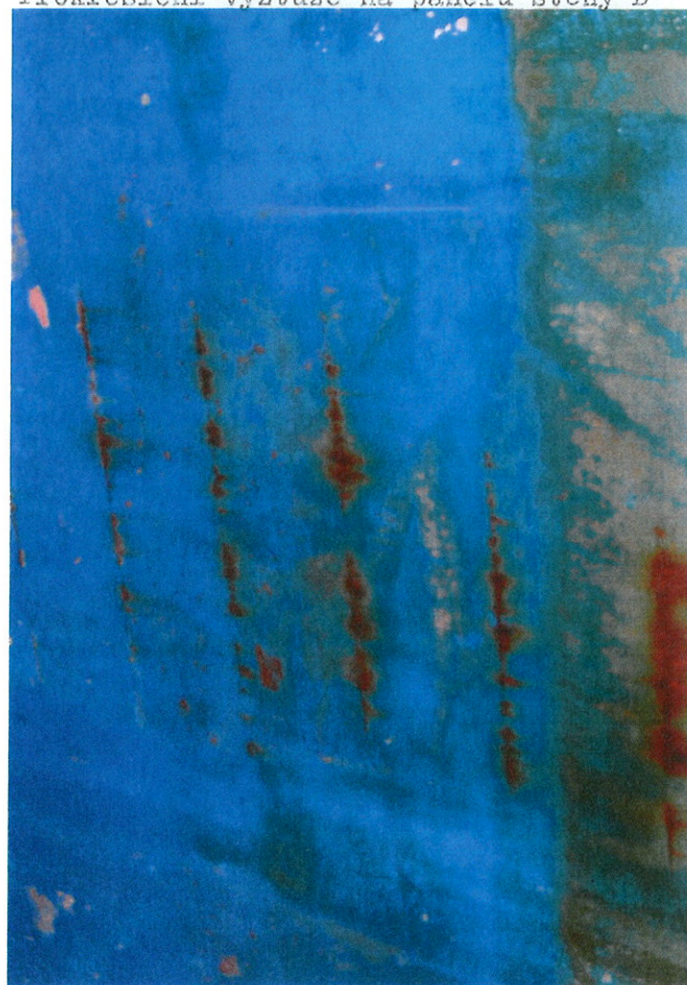
Prokreslení výztuže na panelu stěny D

- Stěny – koroze svislé (nosná) ani vodorovné rozdělovací vodorovné výztuže není patrná, pouze lokální koroze v jednom místě stěnového panelu na stěně D (z důvodu nízkého krytí vodorovné rozdělovací výztuže) – viz foto.některých horních částech stěn.
- Stropní panely Spiroll + poanel u stěny A – vlivem použité izolace není možno zjistit případné vady a polohu výztuže
- Kde je zkorodovaná výztuž je nutno provést sanaci pro zabránění postupu koroze.
- Podrobné výsledky a hodnocení je v kap. 8.3.

Odkrytou výztuž (po aplikaci VVP) mechanicky třeba očistit (zbavit vrstvy koroze), dále pasivovat vhodným prostředkem podle návodu výrobce materiálu použitého k pasivaci, poté provést reprofilaci betonového průřezu na potřebnou tloušťku krycí vrstvy.
